พระราชวังจันทน์

พระราชวังจันทน์จากหลักฐานโบราณคดี

พระราชวังจันทน์ มีหลักฐานการก่อสร้างและบูรณะซ่อมแซม อย่างน้อย ๓ สมัย ดังนี้

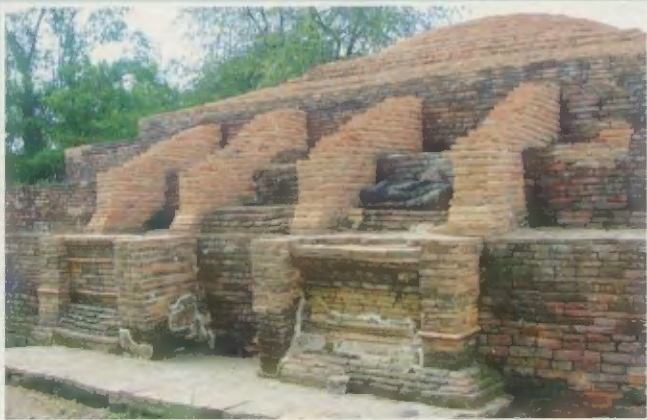
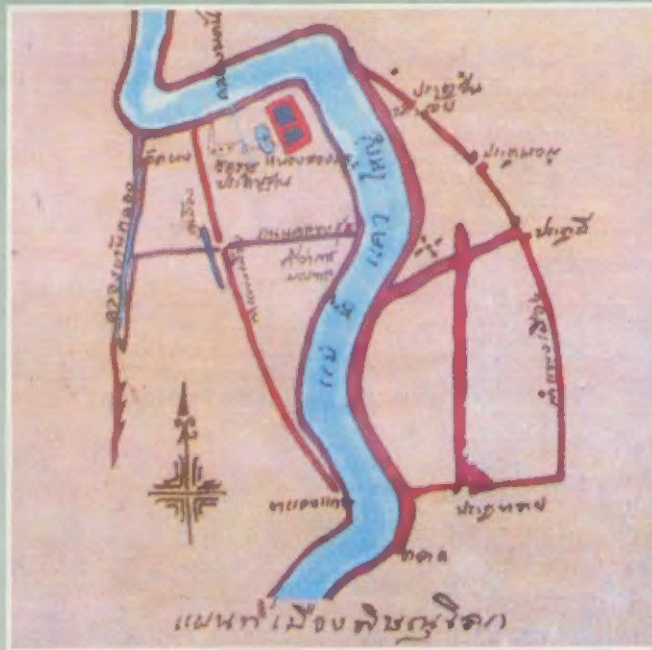
วัดโพธิ์ทอง

ตั้งอยู่ทางด้านทิศตะวันตกเฉียงใต้นอกกำแพงพระราชวัง
จันทน์ ตำแหน่งของวัดขนานไปกับวัดศรีสุทนต์ ห่างจากวัดศรีสุทนต์
ไปทางทิศใต้ประมาณ ๖๕ เมตร โบราณสถานแห่งนี้ ประกอบด้วย
เจดีย์ประธาน เหลือหลักฐานเพียงส่วนฐานเชิง มีเจดีย์รายประจำ
มุมทั้งสี่มุม ทางด้านหน้ามีวิหารหันหน้าไปทางทิศตะวันออก กำหนด
อายุระหว่างพุทธศตวรรษที่ ๒๐ - ๒๑

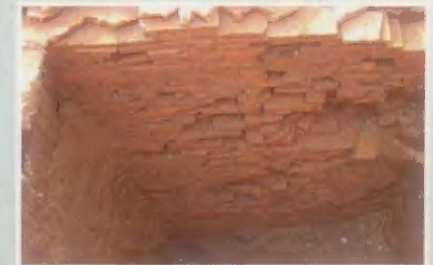
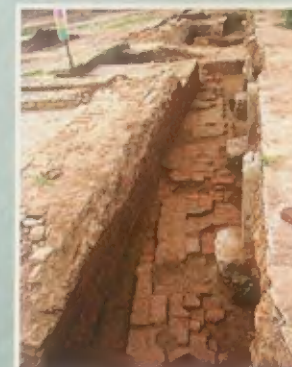
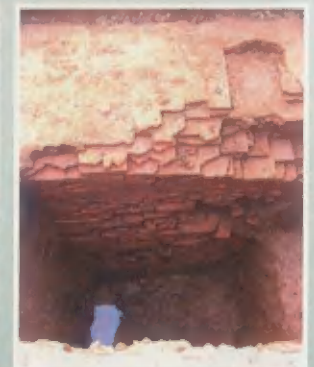
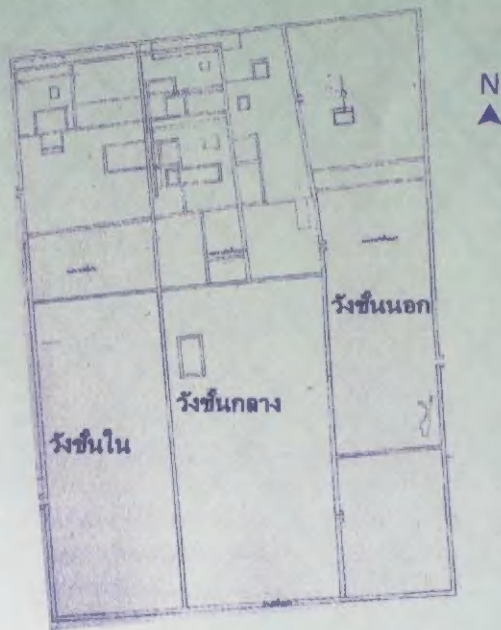
๕ พระราชวังจันทน์สมัยแรก ๕

แผนผังของพระราชวังจันทน์สมัยแรกไม่สามารถสรุปได้ชัดเจน เนื่องจากระดับชั้นดินของโบราณสถานในสมัยแรกนั้นอยู่ในระดับลึกจากผิวดินปัจจุบันมาก ผลการขุดตรวจสอบพบแนวโบราณสถานก่ออิฐอยู่ในระดับลึกกว่าผิวดินปัจจุบันประมาณ ๔ เมตร อยู่ติดกับแนวรั้วทางด้านทิศตะวันออกเฉียงเหนือ ลักษณะเป็นแนวอิฐก่อทึบขนาดกว้าง ๑ เมตร ยาวจากด้านทิศเหนือลงมาทางด้านทิศใต้ ประมาณ ๙๐ เมตร ความสูงของโบราณสถานประมาณ ๓ เมตร สันนิษฐานว่าแนวอิฐดังกล่าวนี้ น่าจะใช้ประโยชน์เป็นเขื่อนป้องกันดินพังทลายโบราณสถานสมัยแรกนี้กำหนดอายุอยู่ในช่วงปลายพุทธศตวรรษที่ ๒๐ - ๒๑ หรืออยู่ในช่วงสุโขทัยตอนปลาย - อยุธยาตอนต้น

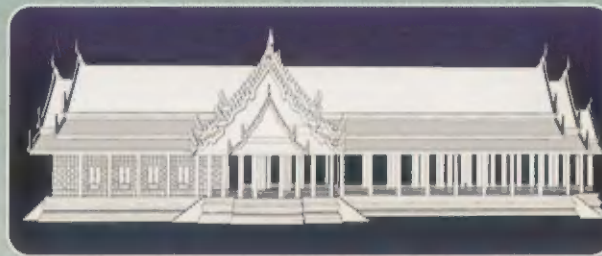
❖ พระราชวังจันทน์สมัยที่สอง ❖

พระราชวังจันทน์ในสมัยที่สองนี้มีแนวกำแพงแบ่งพื้นที่ของพระราชวังออกเป็นสามส่วน คือ วังชั้นนอก วังชั้นกลาง และวังชั้นใน ขนาดขอบเขตโดยรวมกว้าง ๑๘๕ เมตร ยาว ๓๐๐ เมตร ผลการขุดค้นพบว่าที่บริเวณวังชั้นนอก มีร่องรอยของอาคารเพียงเล็กน้อยเท่านั้น แต่ในส่วนพื้นที่บริเวณวังชั้นกลาง ปรากฏร่องรอยของกลุ่มอาคารจำนวนหนึ่ง อาคารเหล่านี้ส่วนใหญ่เป็นอาคารรูปสี่เหลี่ยมผืนผ้า วางตัวตามแนวทิศตะวันออก - ตะวันตก โดยหันหน้าไปทางทิศตะวันออก สันนิษฐานว่าอาคารในสมัยที่สองน่าจะเป็นอาคารไม้ หลังคามุงกระเบื้องดินเผา เพราะได้พบกระเบื้องมุงหลังคาตกอยู่เป็นจำนวนมาก มีทั้งที่เป็นกระเบื้องขอ และกระเบื้องกาบกล้วย สันนิษฐานว่าโบราณสถานในสมัยที่สอง มีอายุในราวพุทธศตวรรษที่ ๒๑ - ๒๒ และเป็นช่วงเวลาที่มีการอยู่อาศัยในพระราชวังจันทน์ อย่างยาวนานมากที่สุด

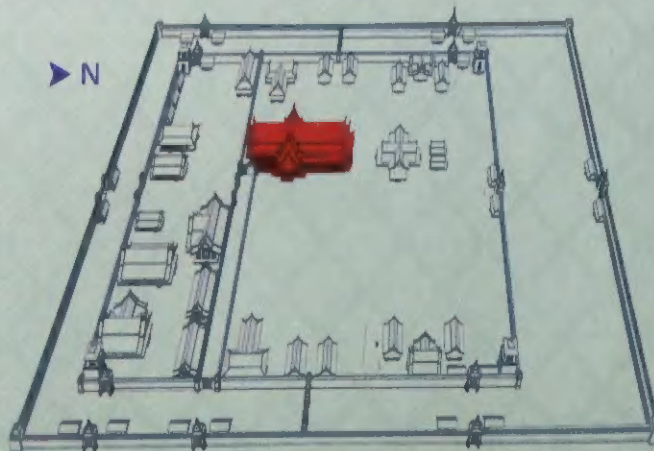
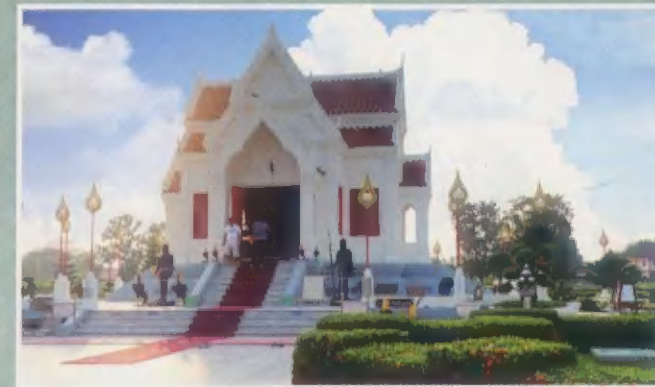
❖ พระราชวังจันทน์สมัยที่สาม ❖

พระราชวังจันทน์สมัยที่สามเป็นกลุ่มโบราณสถานที่มีหลักฐานชัดเจนที่สุด โดยเฉพาะแนวกำแพงวังขนาดใหญ่สองชั้น กำแพงวังชั้นนอกมีขนาดกว้าง ๑๘๗ เมตร ยาว ๒๖๒ เมตร กำแพงวังชั้นในมีขนาดกว้าง ๑๔๗.๕๐ เมตร ยาว ๑๙๒ เมตร อาคารในสมัยที่สามที่เห็นได้ชัดเจนที่สุด คือ แนวฐานรากของอาคารขนาดใหญ่ที่สร้างคร่อมทับลงบนแนวกำแพงกั้นกลาง แบ่งพื้นที่ภายในกำแพงชั้นในออกเป็นสองส่วน อาคารหลังนี้แผนผังเป็นรูปสี่เหลี่ยมผืนผ้า สันนิษฐานว่าเป็นอาคารเครื่องไม้ มุงกระเบื้องดินเผา แผนผังของอาคารขนาดใหญ่ยังแสดงให้เห็นว่าพระราชวังจันทน์ในสมัยสุดท้ายหันหน้าไปทางด้านทิศเหนือ โดยมีการแบ่งพื้นที่ของพระราชวังออกเป็นสามส่วน คือ วังชั้นนอก วังชั้นกลาง และวังชั้นใน โบราณสถานสมัยที่ ๓ (สมัยสุดท้าย) กำหนดอายุระหว่างพุทธศตวรรษที่ ๒๒ - ๒๓

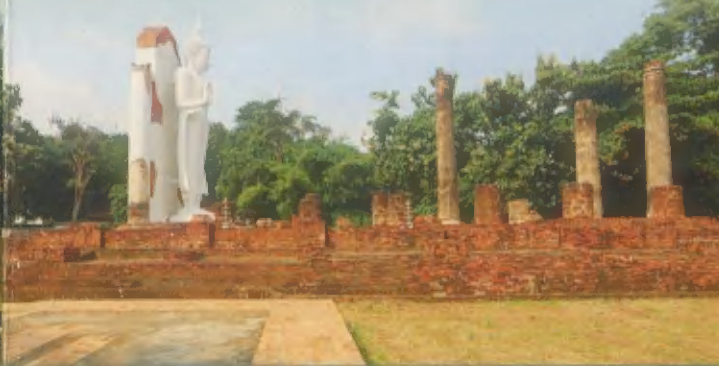
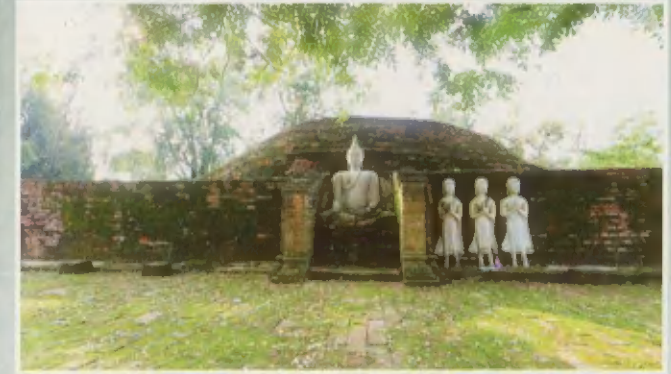
วัดศรีสุคต

ตั้งอยู่ทางด้านทิศตะวันตกเฉียงใต้ นอกกำแพงพระราชวังจันทร์ โบราณสถานแห่งนี้ประกอบด้วย เจดีย์ประธานทรงระฆัง มีเจดีย์รายประจํามุมทั้งสี่มุม ทางด้านหน้ามีวิหารหันหน้าไปทางทิศตะวันออก ทางด้านทิศใต้ของวิหารเป็นอุโบสถซึ่งเหลือหลักฐานเพียงส่วนฐานเชิงรองรับฐานบัว

หลักฐานจากการขุดแต่ง ทั้งโบราณสถานและโบราณวัตถุที่พบ สันนิษฐานว่าวัดศรีสุคตน่าจะเป็นวัดที่มีอยู่ก่อนการสร้างพระราชวังจันทร์ ต่อมาเมื่อมีการสร้างพระราชวังจันทร์ขึ้นทางด้านหน้าของวัดก็ยังคงมีการปรับปรุงซ่อมแซมบูรณะวัดศรีสุคตไปพร้อมกันด้วย กำหนดอายุระหว่างพุทธศตวรรษที่ ๒๐ - ๒๑
